**AUTORITATEA DE INVESTIGAȚII ȘI ANALIZĂ  
PENTRU SIGURANȚA AVIAȚIEI CIVILE (AIAS)**

## **RAPORT FINAL**

| Aeronava | ATR 42 -500 |
| Înmatriculare: | YR - ATF |

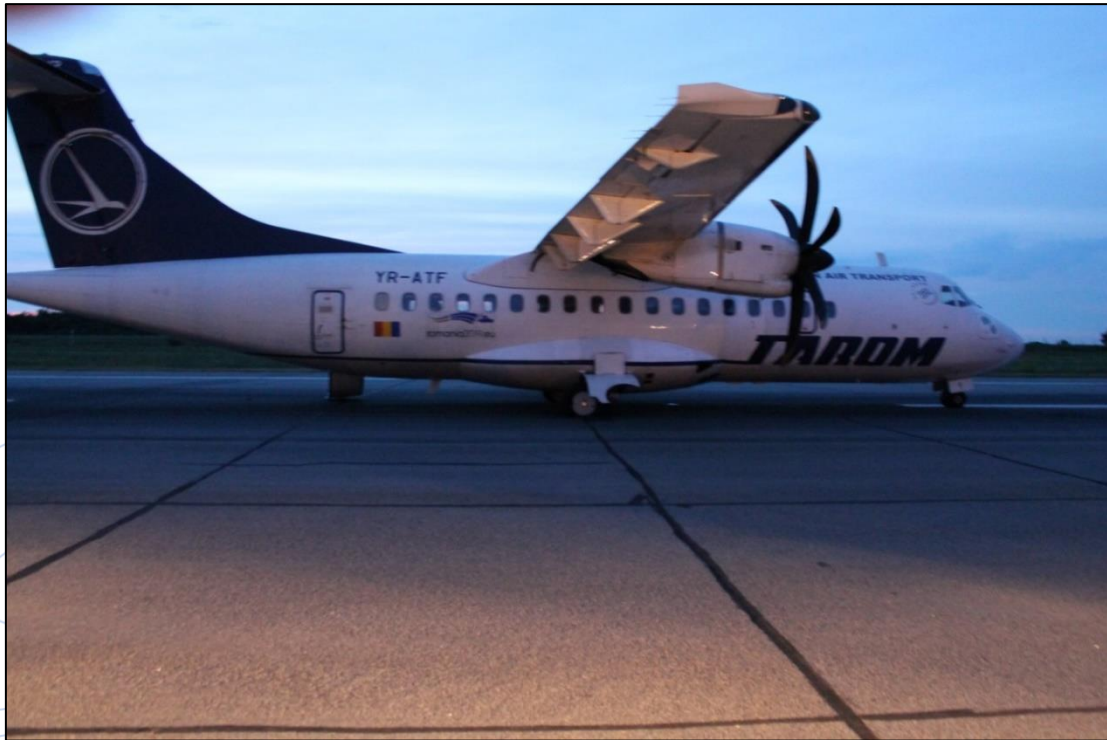
După un rulaj de aproximativ 560 m, la ora 19.43 LT, aeronava YR-ATF s-a oprit pe pista 08L, în punctul de coordonate N 44° 34' 39”, E 026° 05' 57”, în apropierea intersecției cu calea de rulaj „W”.

Echipele de intervenție pentru situații de urgență ale aeroportului, ajunse imediat la aeronavă, au constatat distrugerea tuturor pneurilor și a jantelor roților trenului de aterizare principal.

Fig.1 Aeronava după oprirea finală pe pistă

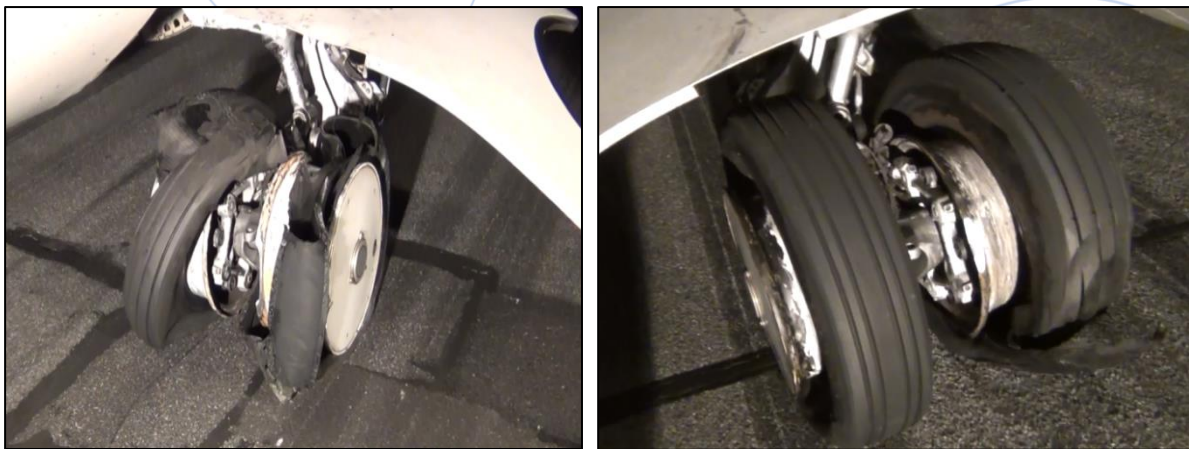
Toate pneurile roților trenului de aterizare principal au fost distruse.

Toate jantele roților trenului de aterizare principal au fost distruse.

Fig. 2 Roțile avariate ale trenului de aterizare principal

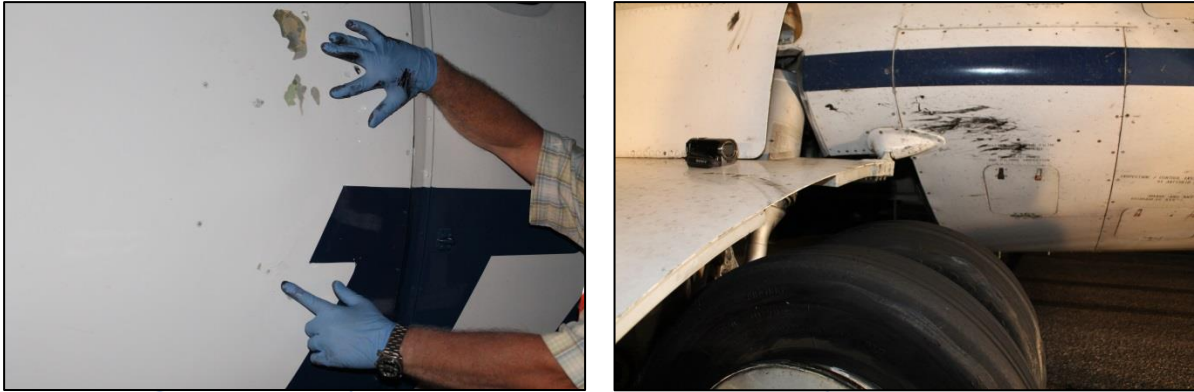
Urme de lovituri cu fragmente de pneuri pe trapele trenului principal stânga și dreapta și pe partea mediană dreapta a fuzelajului avionului.

Fig.3 Urme de lovituri cu resturi de anvelope, pe fuzelaj.

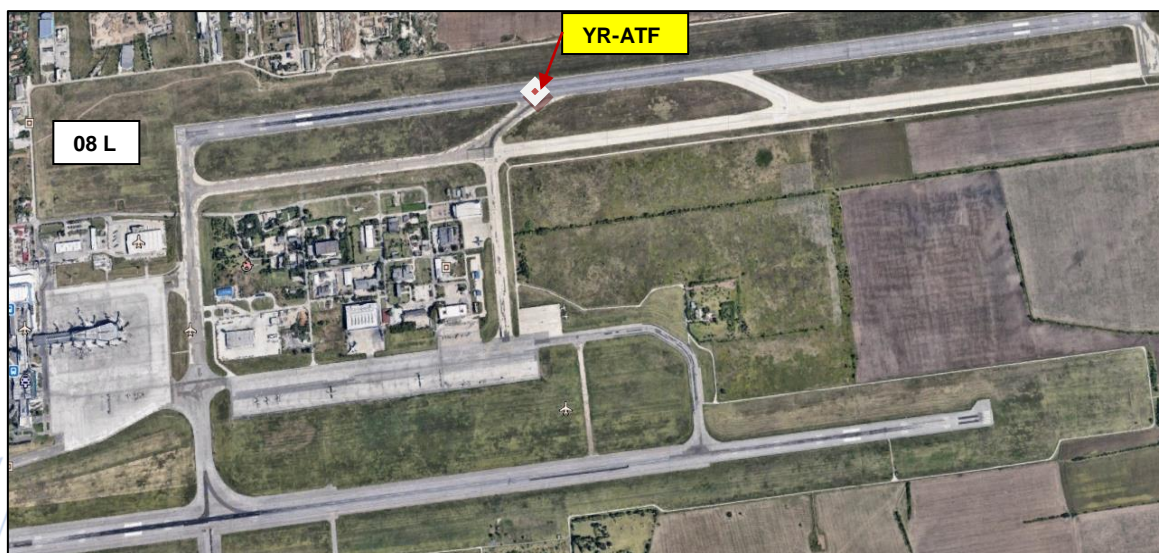
Fig.13 Poziția finală a aeronavei pe pista 08L

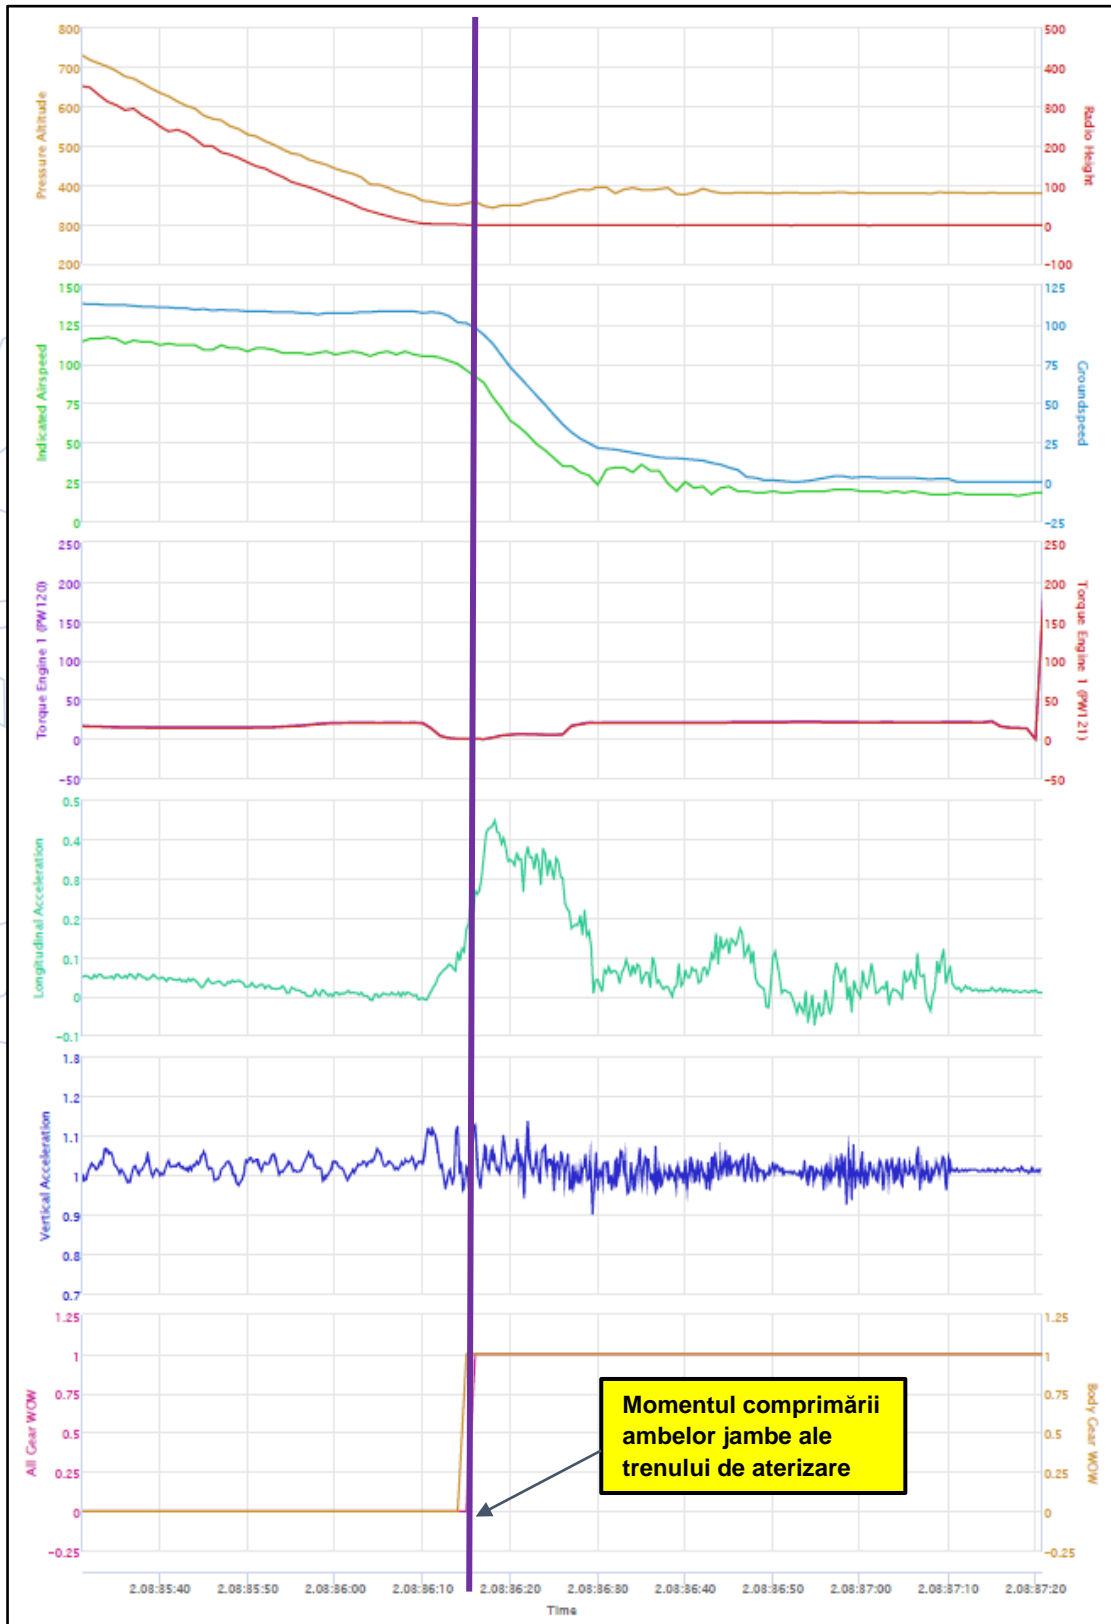
Fig.14 Parametrii semnificativi pentru ultimele două minute ale zborului

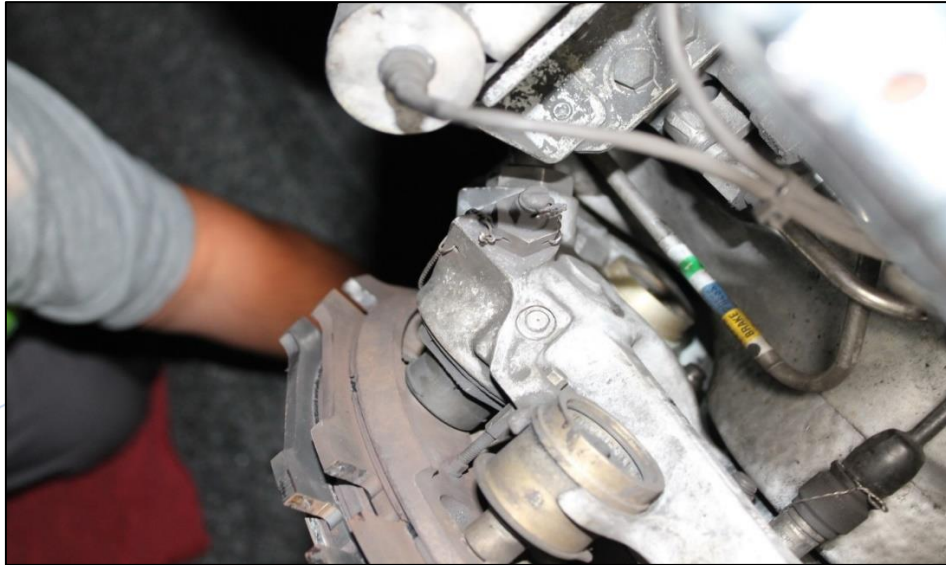
- Ansamblele discurilor de frânare ale tuturor roților erau în stare tehnică corespunzătoare (fig.14);
- Mecanismele de autopoziționare ale discurilor de frânare erau în stare tehnică corespunzătoare la toate cele patru roți (fig.14);
- Indicatoarele mecanice de uzură ale discurilor de frânare prezentau o uzură normală (discuri de frânare cu uzură în limite admise pentru o funcționare corespunzătoare) la toate cele patru roți (fig.14);
- Rulmenții interiori și exteriori ai axelor roților trenului principal de aterizare erau în stare tehnică corespunzătoare, fără urme de uzură (șpan sau deteriorare a roletelor și/sau a căilor de rulare) (fig. 15).

Fig.14 Ansamblu frânare roată

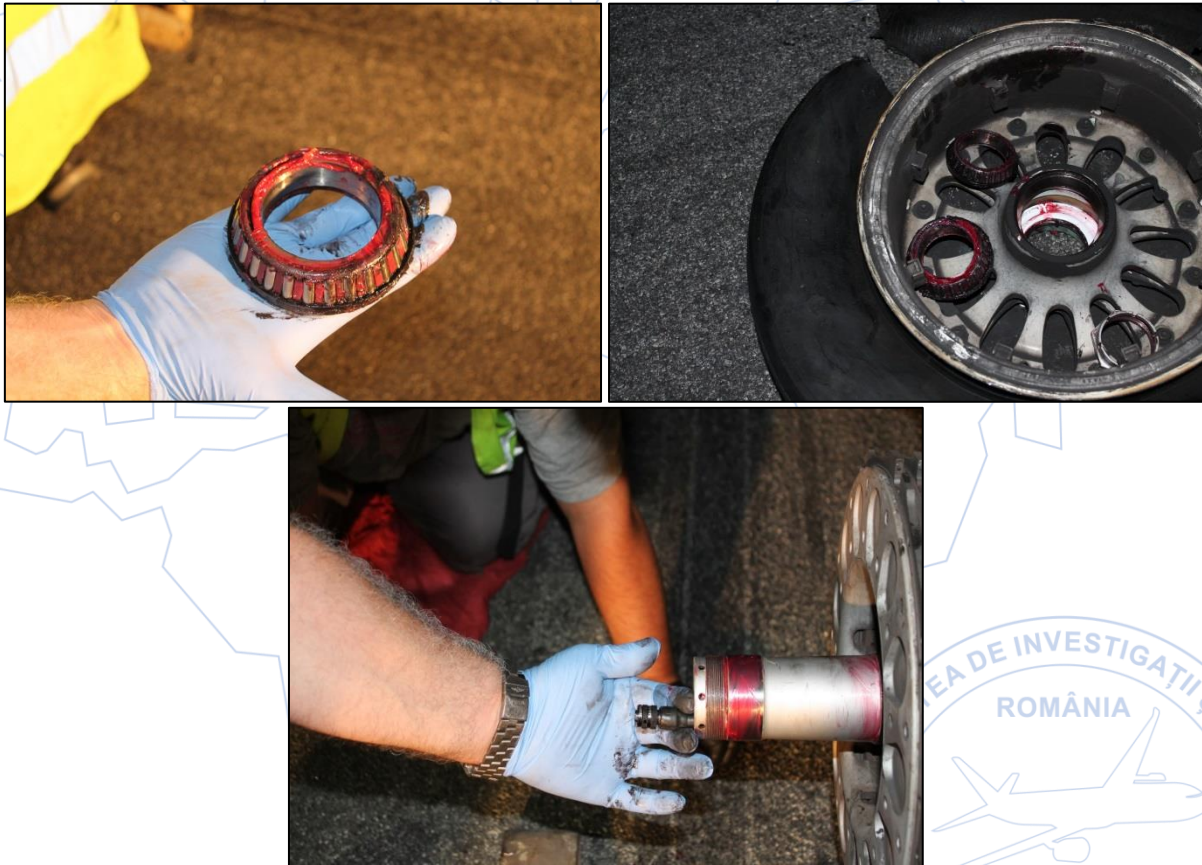
Fig.15 Rulmenți și ax roată fără neconformități

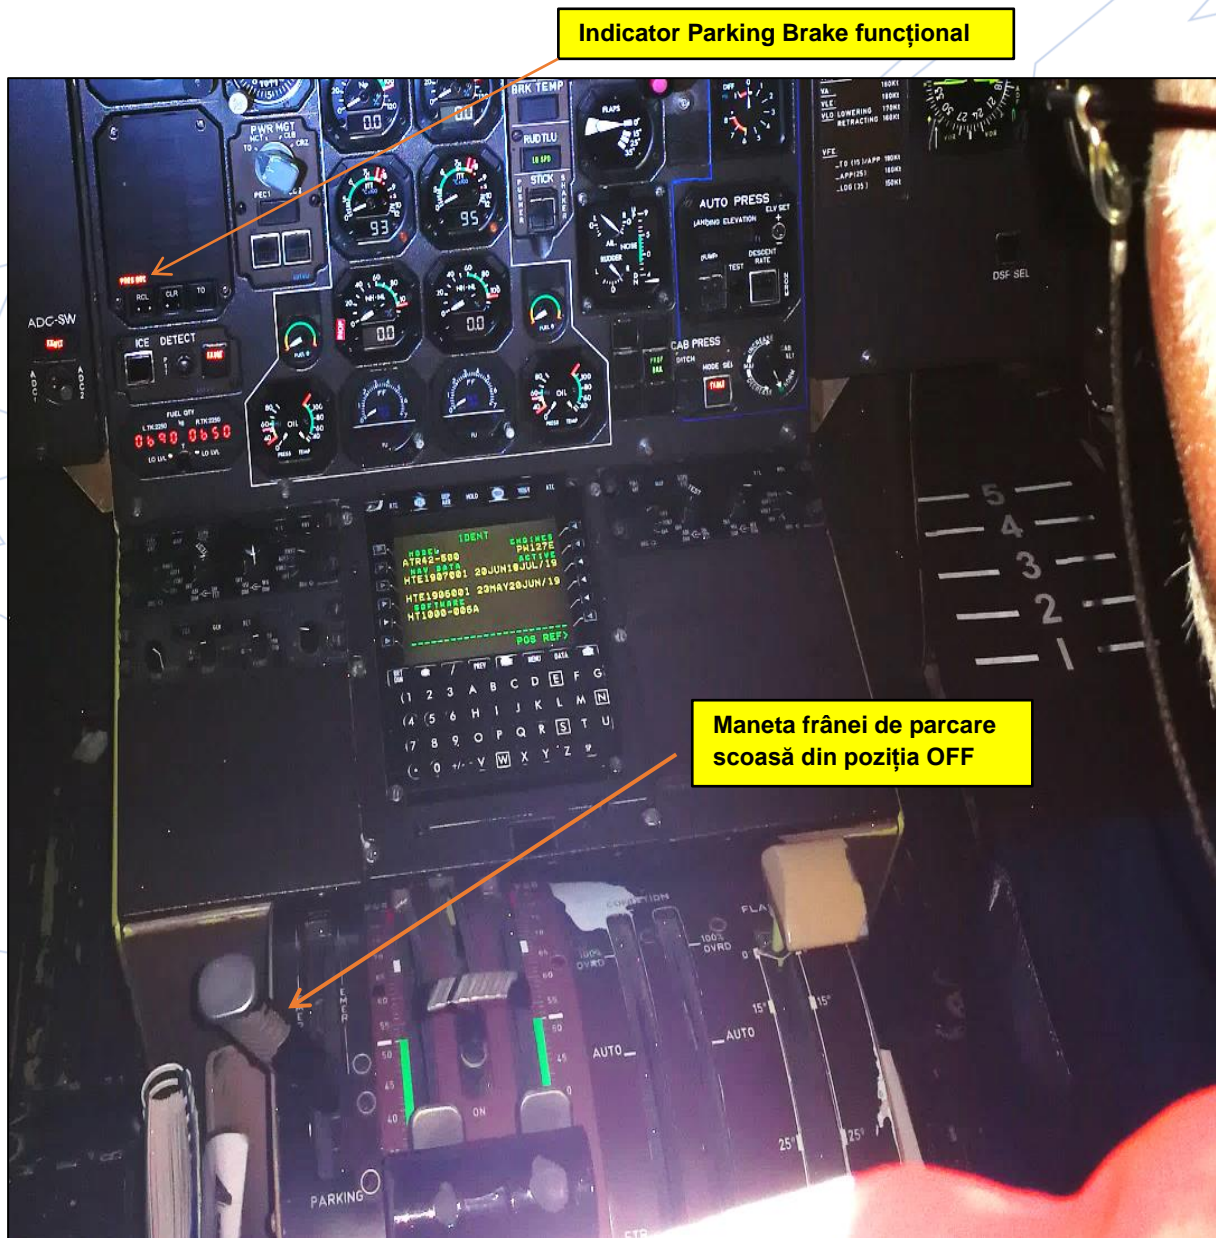
După poziționarea manetei de frânare în poziția „OFF” semnalizarea „PRKG BRK” s-a stins, iar roțile aeronavei s-au deblocat. Rulajul în tractare s-a desfășurat normal, fără a se evidenția vreun zgomot, blocaj sau alte neconformități la roțile trenului de aterizare principal.

Fig. 16 Verificarea funcționării avertizării poziției manetei frânei de parcare/urgență

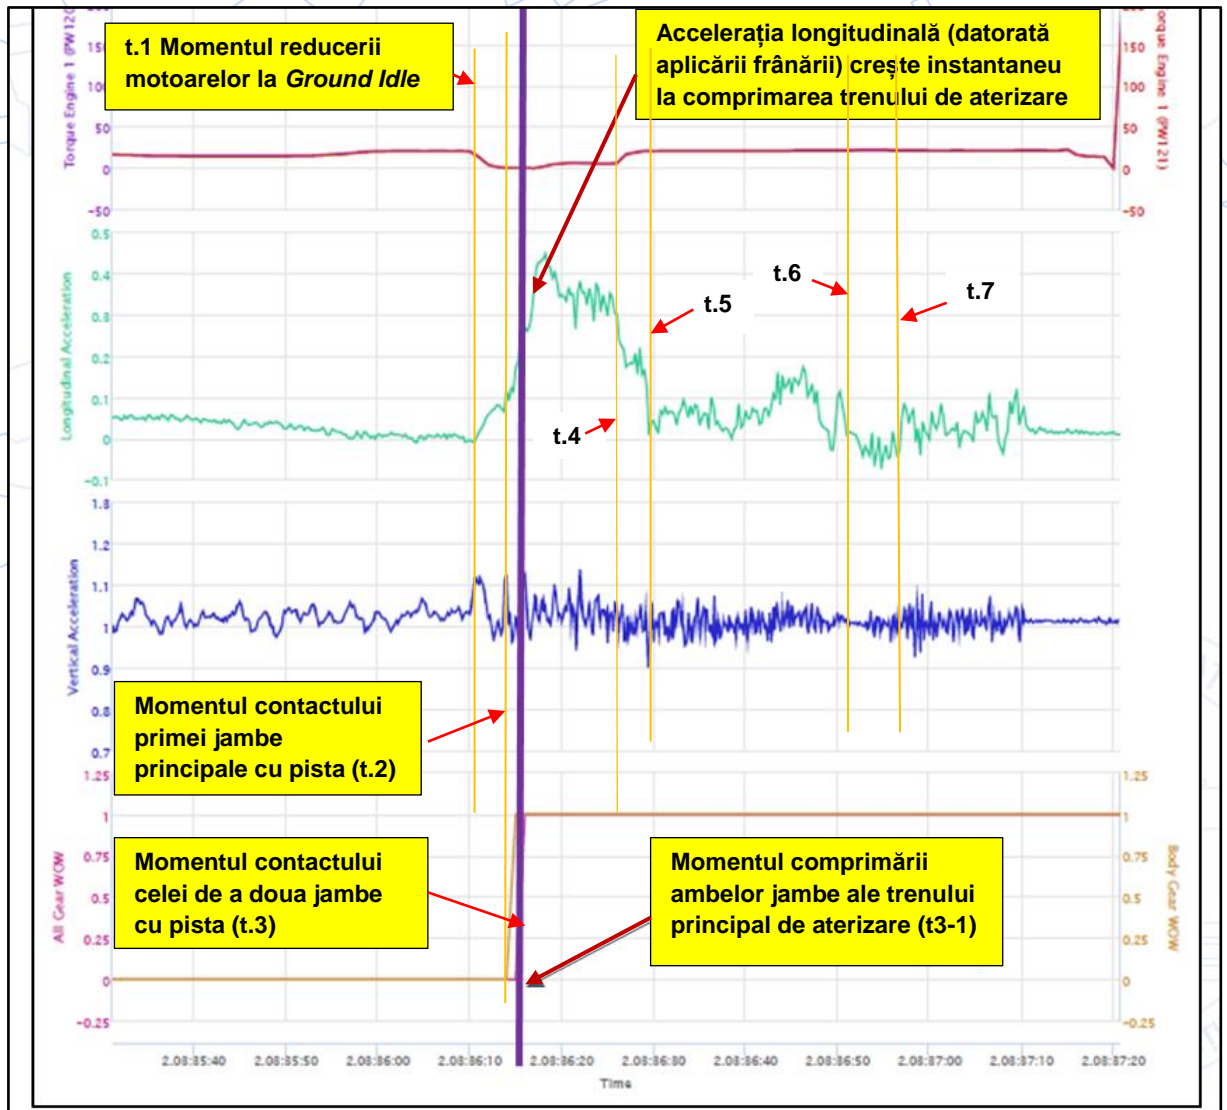
**Această decelerare puternică apare din cauza faptului că la contactul cu pista roțile erau frânate.**

- După acest vârf, factorul de decelerare începe să scadă, din cauza distrugerii anvelopelor și a jantelor roților principale - până la t.4 pe grafic;
- Între t.4 și t.5, graficul prezintă o descreștere rapidă a decelerării, din cauza stabilirii motoarelor din nou in *Flight Idle* și a dezactivării frânei de urgență de către pilotul comandant, imediat ce a constatat că maneta frânei nu este în poziția OFF. Aceasta explică de asemenea și prezența urmelor de anvelope/cauciuc topit, pe fuzelaj – pentru mai multe secunde, roțile distruse s-au putut roti, datorită eliberării frânelor;
- Între t.5 și t.6 graficul decelerării prezintă câteva noi creșteri în valoare, din cauza unor aplicări intenționate a frânei de urgență de către pilotul comandant (conform declarației);

Fig. 18 Porțiuni din graficul parametrilor înregistrați de DFDR
